АНАЛИЗ ПРИЧИН РАЗРУШЕНИЯ ВНУТРЕННИХ АНТИКОРРОЗИОННЫХ ПОКРЫТИЙ НЕФТЕПРОВОДНЫХ И НАСОСНО-КОМПРЕССОРНЫХ ТРУБ

П.Е. Юдин

FRACTURE ANALYSIS OF INTERNAL ANTI-CORROSIVE COATINGS OF OIL PIPELINE AND OIL-WELL TUBING

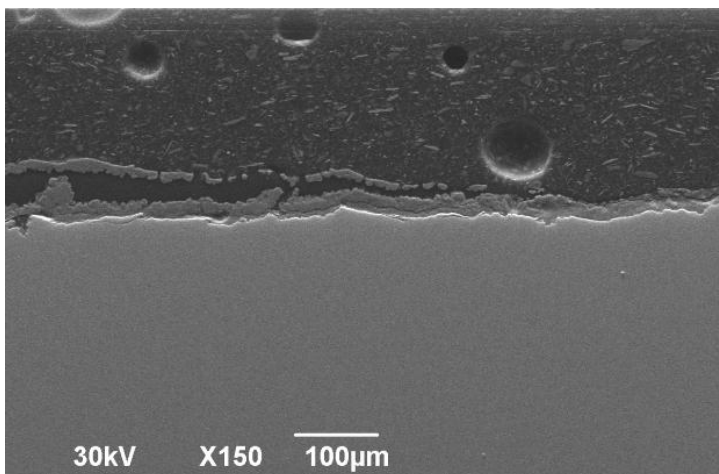
Для более детального изучения причин разрушения покрытий катушек Ю-2 и Ю-9 использовалась методика на основе метода ИК-Фурье-спектроскопии, разработанная ООО «НПЦ «Самара» [4]. В результате установлено, что интенсивность характеристических полос валентных колебаний амильно-эфирных групп (S_d , 1248 см^{-1}) и валентных колебаний бензольных групп (S_n , 1510 см^{-1}) эпоксидного полимера после эксплуатации (для патрубка Ю-2) уменьшается (отношение площадей пиков до деструкции и после деструкции $S_d/S_n = 0,877$ и $0,833$ соответственно). Это свидетельствует о деструкции материала полимера. Увеличение глубины полосы валентных колебаний амидной карбонильной группировки ($1643,8\text{-}1645,5 \text{ см}^{-1}$, $S_d/S_n = 2,205$) также говорит о накоплении продуктов термической деструкции. Появление новых полос поглощения не обнаружено, что исключает варианты химической деструкции эпоксидного полимера [5]. Кроме того, с помощью сканирующей электронной микроскопии установлено присутствие продуктов коррозии металла трубы под покрытием. Характерный для данных объектов пример коррозионного разрушения представлен на рис. 1.

Рис. 1. Фотография изображения, полученного с помощью сканирующей электронной микроскопии, для поверхности поперечного сечения образца трубы с ВАКП Ю-2

Таким образом, можно полагать, что механизм разрушения ВАКП для образцов с маркировкой Ю-2 и Ю-9 включает в себя деструкцию полимерной основы, которая сопровождается ухудшением прочности (адгезионной и механической) покрытия и увеличением его влаго- и газопроницаемости, а также коррозионные разрушения в результате контакта металла трубы с коррозионно-активными компонентами транспортируемой среды. В то же время большая разница в сроках эксплуатации покрытий образцов Ю-2 (1 год) и Ю-9 (6 лет) указывает на перегрев (выше максимально допустимой температуры $60 \text{ }^\circ\text{C}$) покрытия образца Ю-2 в процессе монтажа либо эксплуатации.

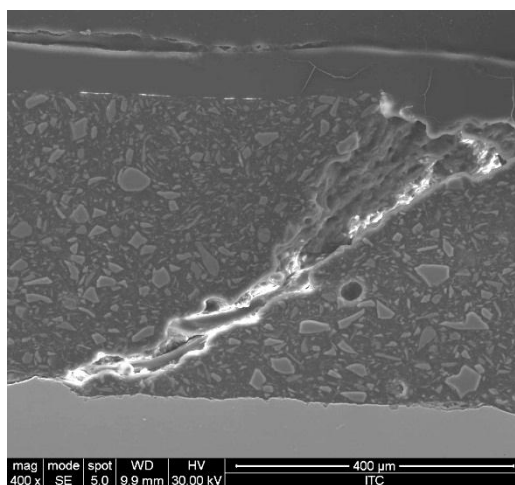
а

Для образцов с маркировками Ю-1 и Ю-8 методами ДСК также обнаружена значительная деструкция полимерной основы, о чем свидетельствует низкая температура деструкции (150 и $148 \text{ }^\circ\text{C}$ соответственно). Кроме этого методом электронной микроскопии установлены многочисленные нарушения сплошности

покрытия (трещины до металла трубы), под которыми обнаруживаются следы незначительной коррозии (рис. 2 *а, б*). Предположительно механизм разрушения данного покрытия связан с деструкцией покрытия вследствие его продолжительной эксплуатации (более 10 лет). В результате перепадов температуры и давления «состаренное» покрытие растрескивается и проникающие через трещины компоненты транспортируемой среды вызывают коррозию металла трубы, которая сдерживается адгезионными силами покрытия к подложке. Адгезионная прочность по методу «отрыва грибка» ISO 4624 составляет 8 МПа для Ю-1 и 4 МПа для Ю-8, в обоих случаях характер отрыва когезионный (для нового заводского покрытия Amercoat 2171 минимальная величина адгезионной прочности – около 15 МПа).

Рис. 2. Фотографии изображения, полученного с помощью сканирующей электронной микроскопии, для поверхности поперечного сечения образцов труб с ВАКП Ю-1 (*а*) Ю-8 (*б*)

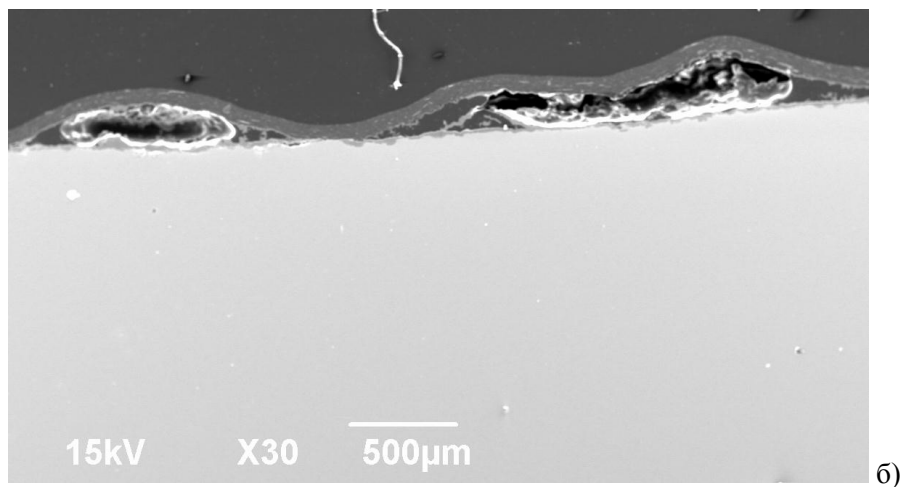
Для образцов с покрытием П1 были обнаружены повсеместные множественные вздутия (рис. 3), а для образцов с покрытием Т1, кроме того, выявлены обширные отслоения. Появление вздутий и отслоений данных покрытий, очевидно, связано с низкой толщиной слоя покрытия – 30-50 и 20-65 мкм соответственно. Также установлено крайне низкое значение адгезии, равное 0,64 МПа по ISO 4624 [6], тогда как для большинства антикоррозионных покрытий оно составляет не менее 10 МПа.

В местах вздутий покрытия Т1 продукты коррозии металла отсутствовали, тогда как под покрытием П1 были обнаружены карбонаты железа. Так как максимально допустимая температура для данных покрытий весьма высока (более 180 °С), срок эксплуатации покрытия П1 составлял 365 суток, а покрытия Т1 – всего несколько месяцев. За такое время даже при значительной диффузии образования продуктов коррозии не происходит. Основной причиной разрушения покрытия П1 явилось вздутие вследствие образования продуктов коррозии.

Рис. 3. Фотографии изображения, полученного с помощью сканирующего электронного микроскопа, для поверхности поперечного сечения образцов труб с ВАКП П1
